## LUMEN HAITALLINEN TUNKEUTUMINEN YLÄPOHJAAN

Pätevyyslautakunta: Rakennusfysiikan suunnittelija

11.9.2018

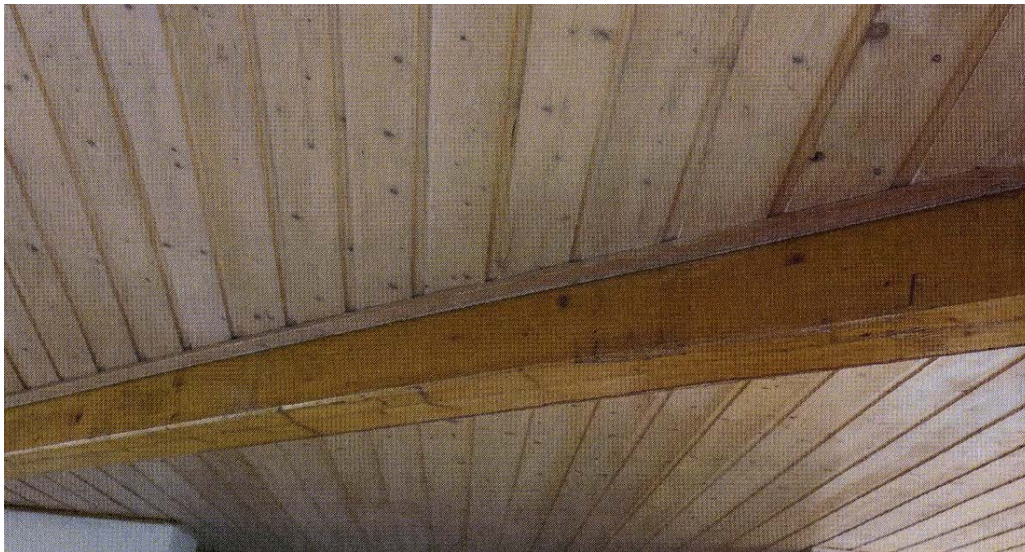
Lumi pääsi tunkeutumaan haitallisesti yläpohjaan räystään tuuletusraon kautta. Nopeaa lumen sulamista seurasi sulamisveden kulkeutuminen rakenteeseen, mikä tuli esille huoneen puolella katon vuotojälkenä (kuva 1).

Kuva 1. Lumen sulattua vedeksi se on kulkeutunut jiirin kohdalle ja aiheuttanut vuotojälkiä.

Ongelma havaittiin huonetilan puolella vuotovauriona. Vesi voi kulkeutua yläpohjan höyrynsulkumuovin päällä toiseen kohtaan, kuin missä varsinainen syy sijaitsee. Pääosin tällaisia vaurioita tutkitaan virheellisesti vesikattovuotoina. Vuotojäljet sijaitsevat usein jiirialueella tai aivan ulkoseinän vierustalla eli kohdissa, joissa höyrynsulussa on sauma tai läpivienti.

Kastumisen oltua lyhytaikaista vaurio on lähinnä esteettinen. Räystäään korjauksen jälkeen sisäpuoliset pintavauriot voidaan korjata poistamalla vaurioitunut pinnoite ja käsittelemällä korjattu kohta ympäristöään vastaavaksi.

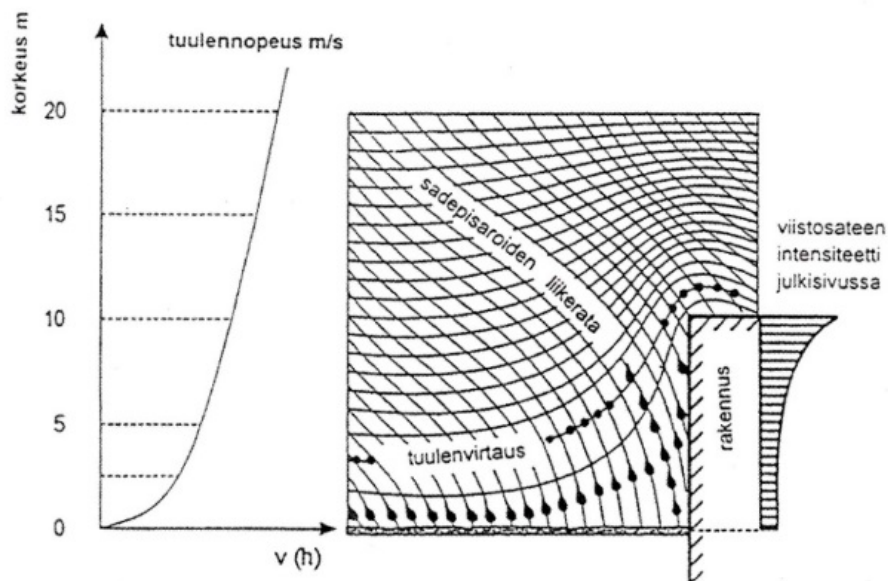
Räystäällä on pienet tuuletusraot ja ulkoseinän kohdalla tuuletusrako saattaa olla vieläkin kapeampi. Nopeat ilmavirtaukset kuljettavat ohutta tuiskulunta liiallisesti yläpohjaan

lämmöneristeen päälle varsinkin silloin, kun sääolosuhteet ovat otolliset ja yläpohjassa ilmvirtaukset ovat suuria (kuva 2).

**Kuva 2.** Kuvassa on havainnollistettu sadepisaroiden liikerataa. Tuuli kiertää rakennuksen sivuitse ja yläpuolelta ja muuttaa pisaroiden suuntaa jopa vaakasuoraan räystääskorkeudella. Sama ilmiö tapahtuu lumihiutaleille. (Lähde: Julkisivu 2000, 1997)

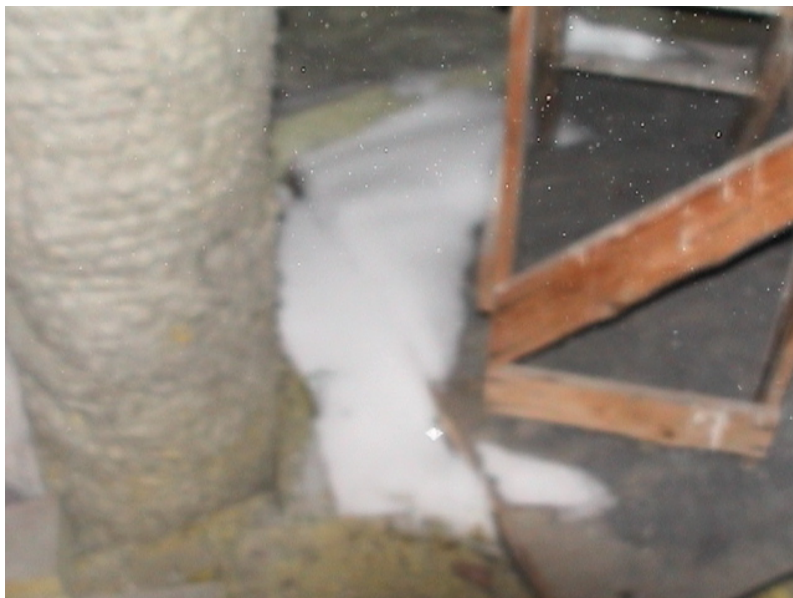
Lumen vähäinen tunkeutuminen yläpohjaan on hyvin yleistä. Kuvissa 3 ja 4 on esitetty yläpohjan kuvia toisista rakennuksista.

**Kuva 3.** Lunta yläpohjan tuuletustilassa lämmöneristeen päälle. Kuva on toisesta rakennuksesta.

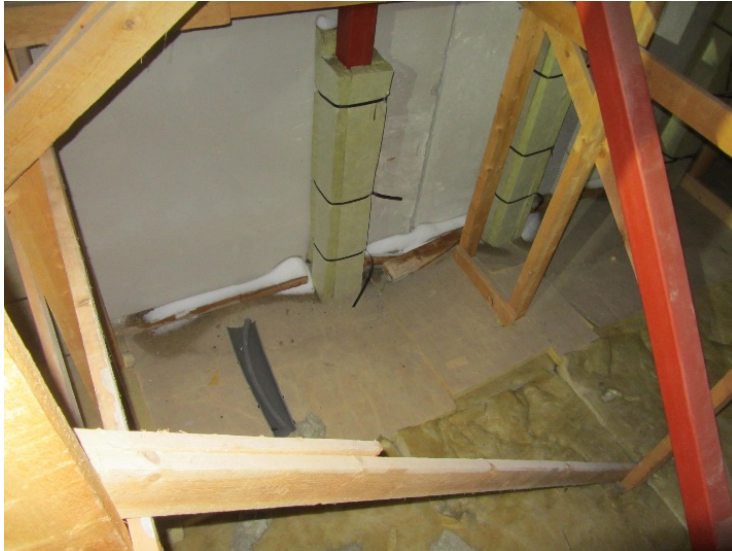
**Kuva 4.** Lunta yläpohjan tuuletustilassa lämmöneristeen päällä. Kuva on toisesta rakennuksesta.

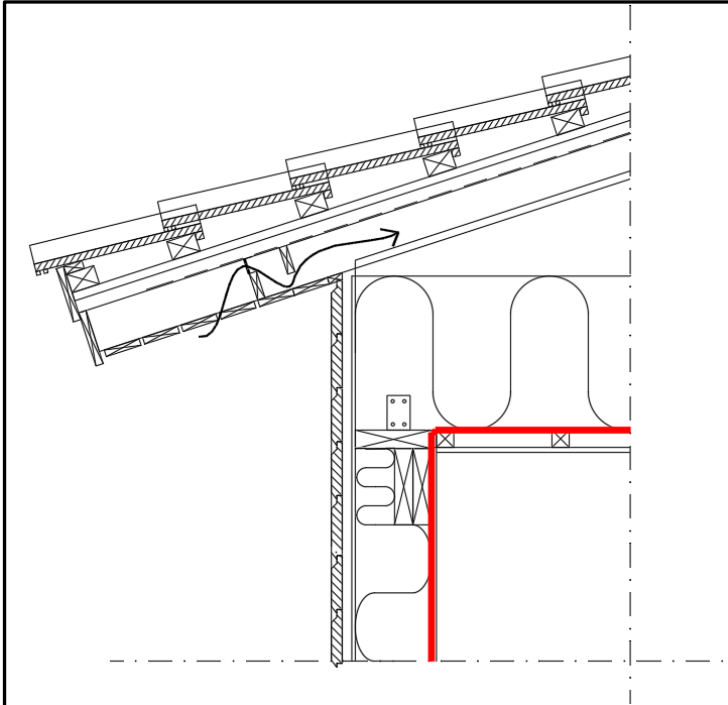
**Kuva 5.** Räystäälle on rakennettu tuuletusreitti ja kammio sekä verkko hidastamaan lumen tunkeutumista.

1. Ensimmäinen vaihtoehto on asentaa tuuletusväliin tiheäsilmainen verkko (silmäväliltään 3 mm kuumasinkitty hyönteisverkko). Lumen iskeytyessä verkon lankoihin sen vauhti hidastuu ja lumi kerääntyy pääosin verkon etupuolelle ja siten ulkoseinälinjan ulkopuolelle. Verkko tulee tarkastaa ja puhdistaa ajoittain, ettei se tukkeudu.
2. Toinen keino on ohjata ilma yläpohjaan mutkittelevan reitin kautta, jolloin muutetaan suoraa ilmapirtausta esteillä ja vastapellillä, kuva 5.

3. Kolmantena keinona on muodostaa räystäälle riittävän suuri kammio, jossa ilmavirtauksen nopeus laskee. Tällöin lumi ei tunkeudu niin voimakkaasti yläpohjaan, vaan laskeutuu alaspäin. Tämä kammio on tehtävä ulkoseinän ulkopinnan ulkopuolelle, kuva 5.
