KOTELOIDUN, PAIKALLA METALLISTA RAKENNETUN SAVUPIIPUN VIRHEELLINEN ASENNUS

Pätevyyyslautakunta: Paloturvallisuussuunnittelija

29.11.2019

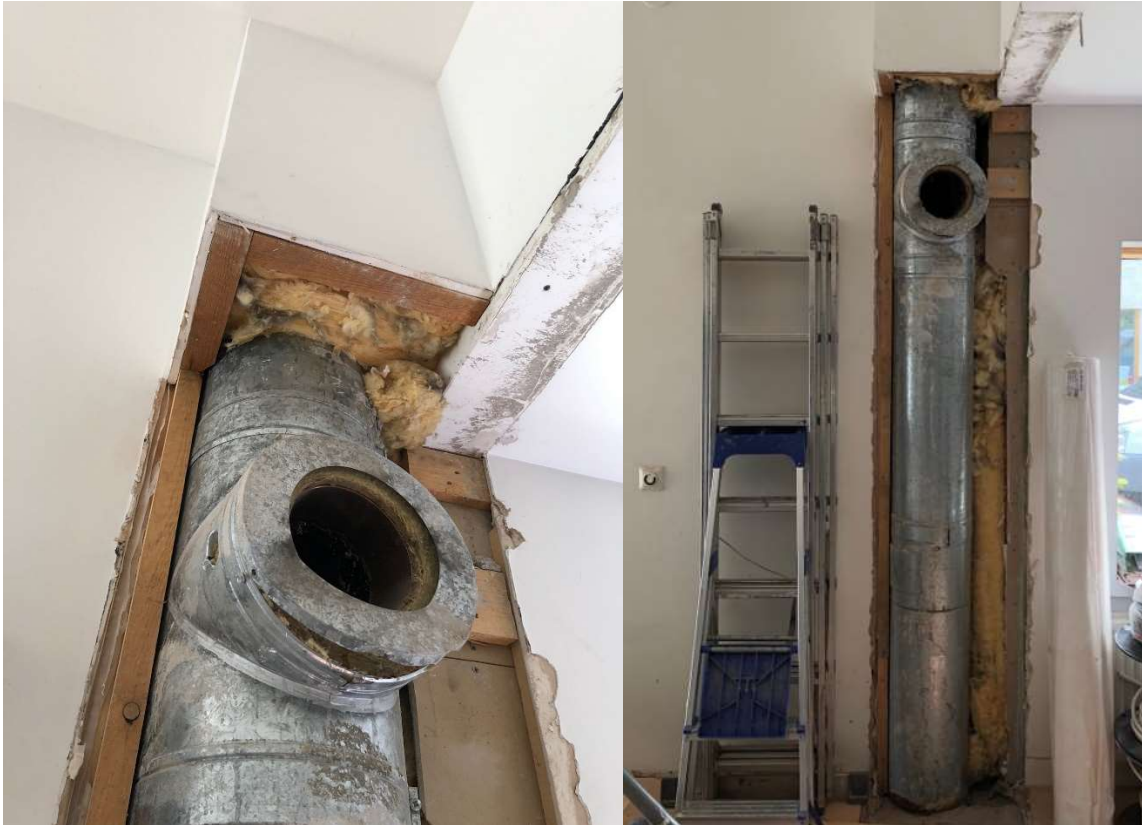
Kuva 1. Paikalla metallista rakennettu savupiipun virheellinen kotelointi.

Paikalla metallista rakennettu savupiippu oli koteloitu kuvan 1 mukaisesti. Rakenteessa oli useita virheitä, mm.:

- Kotelon sisus oli sullottu täyteen mineraalivillaa.
- Suojaetäisyydet kotelon palava-aineisiin puurakenteisiin olivat riittämättömät.
- Kotelossa ei ollut tuuletus- ja tarkastusaukkoja.
- Savupiipun sisäkuoren ympärillä oleva eristepaksuus oli riittämätön.

Savupiipun edessä ollut välipohjaan asti ulottuva tulisija esti asianmukaisen nuohouksen, sillä nuohousluukkua ei ollut eikä nokea kyetty poistamaan tulisijan kautta.

Voimassa olevan YM:n asetuksen 745/2017 6 §:n ja edeltävän rakentamismääräyskokoelman osan E3 (RakMK E3) mukaan suojaetäisyyden palava-aineisiin materiaaleihin tulee minimissään olla 100 mm.

- rakennuspalovaara erityisesti pitkäaikaisen lämmityksen ja nuohouspuutteiden takia
- savupiipun mahdolliset vuodot tai virheet eivät ole havaittavissa tarkastusaukkojen puuttuessa
- nuohousluukun puuttumisesta johtuvat ongelmat (esim. savupiipun korroosioriski)

Savupiippu on koko pituudeltaan sijoitettava niin, että suojaetäisyysvaatimukset täyttyvät savupiipun kaikissa osissa. Savupiipun on oltava tarkastettavissa ja puhdistettavissa.

Tässä kohteessa oli useita merkittäviä virheitä ja niiden korjaaminen edellyttää koko rakenteen uudelleen rakentamista. Savupiippu ja sitä ympäröivä kotelo puretaan ja uusi rakenneratkaisu suunnitellaan ja toteutetaan kohdan 4 mukaisesti.
